## より良い社会資本整備を目指して

現在全国で幅広く使用されている「法枠+メッキ補強材の補強土」の耐久性上の課題を記載します。本来、この工法の耐久性は国や研究機関によって研究調査されるべきですが、現時点でその動きは有りません。

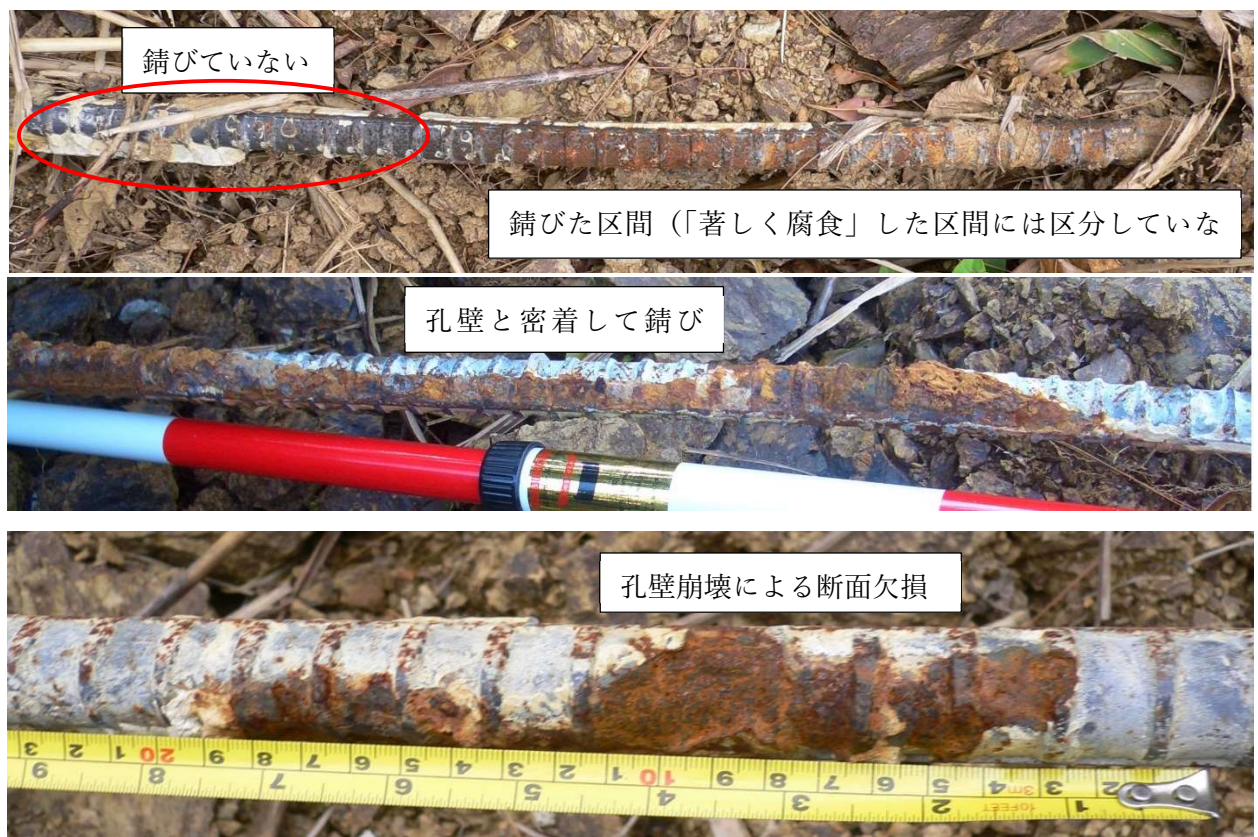
下記の補強材は、地すべり発生により建設後17年してから地中から引き抜かれました。驚いたことに、地上で確認できる4本の補強材の合計長さ653cmのうち258cm（40%区間）が著しく腐食していました。

図-1 腐食した補強材 普通鉄筋 建設後17年経過

連続する著しい腐食区間は、孔曲がりが発生し、補強材が孔壁に密着して、孔壁の崩壊でグラウト材注入前に補強材と地盤が接触していたと考えられます。その孔曲がりが発生する原因も2023年に解りました。削孔機のツール自体が曲がっていたのが原因です。

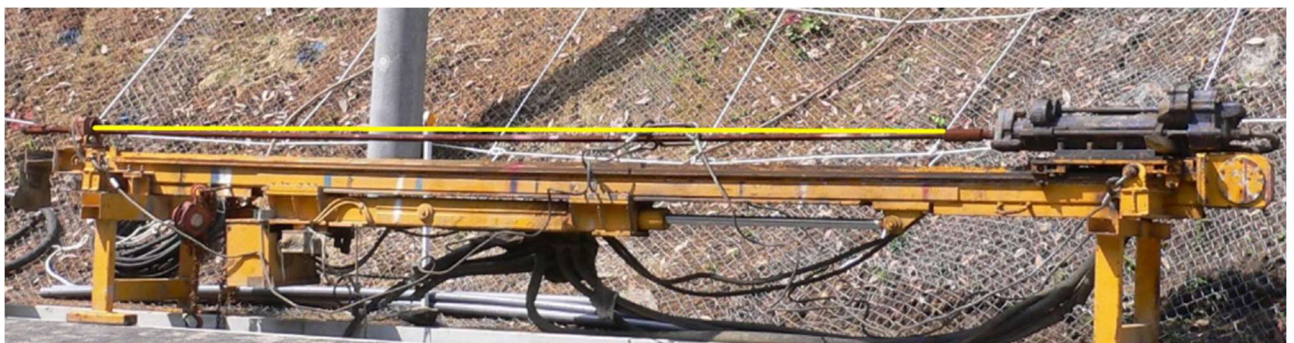
図-2 曲がっている掘削ツール 現場条件Iに使用する

ツールの曲がりは僅かな量ですが、削孔径 65 mm の場合、補強材の径が 19 mm とすると 23 mm の孔曲がりで補強材は孔壁と接します。穴の奥 1m 地点で削孔角度が 1 度ずれると補強材は孔壁とぶつかります。以上は掘削ツールと孔曲がりの関係ですが、さらに孔曲がりが発生させる要因として地盤中の硬軟の地層があります。特に玉石や岩塊状の硬質部があると大きな孔曲がりが発生します。

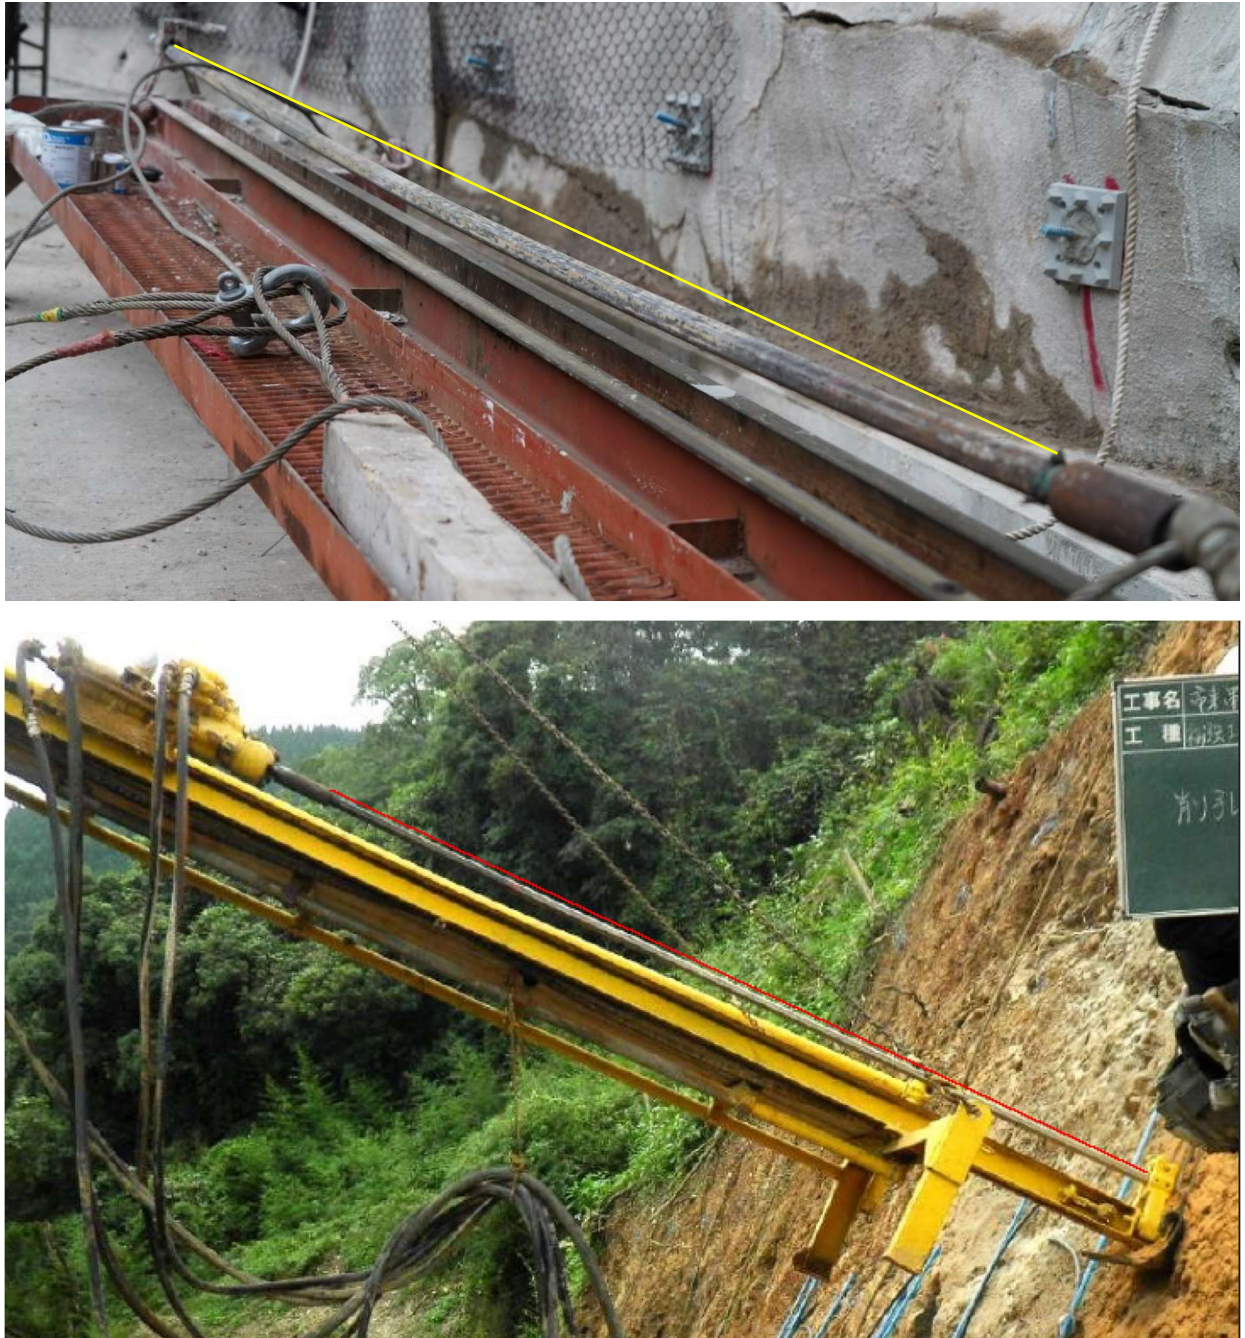
図-3 曲がっている掘削ツール 現場条件Ⅰに使用する

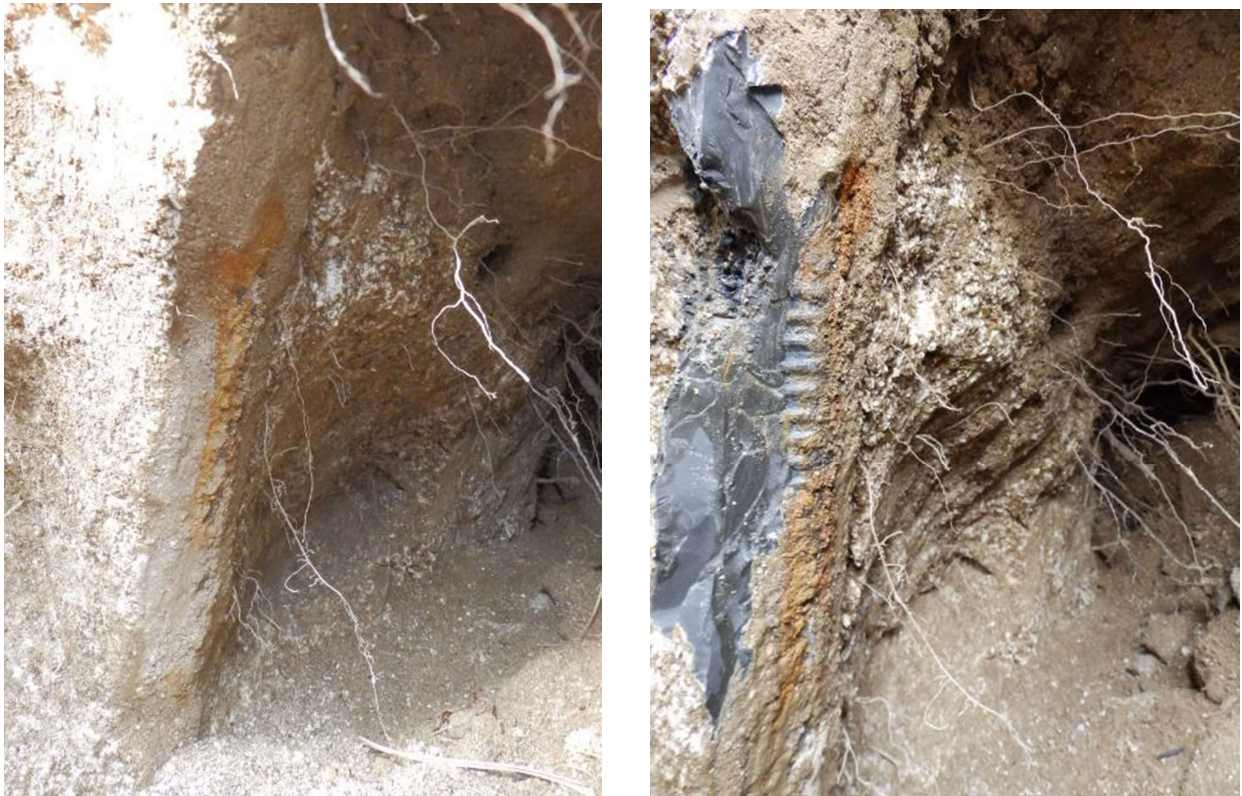
補強材は現在メッキ製品を使用する規定に変わりました。それでも多くの問題を抱えています。下記写真は建設後 20 年経過したメッキ補強材の写真です。イノシシが掘った穴に錆び汁が見られたので観察したところ補強材のメッキはすでに消失していました。

図-4 20 年経過したメッキ補強材の錆び汁とメッキ消失

メッキの消失はごく自然なことと見られます。日本溶融亜鉛鍍金協会は、pH12 以上の高アルカリ性環境ではメッキ皮膜は溶解するとしています。コンクリートの内部は pH が 12~13 の強アルカリ性です。このため、メッキ皮膜は溶解することになります。

メッキが溶解するまではメッキが機能しても、その後はメッキ無しの普通鉄筋と同じ状態になり急速に腐食が進行すると考えられます。さらにメッキ補強材と地盤が接触していた場合メッキの土壌中の耐用年数は 24~25 年（日本溶融亜鉛鍍金協会）とされているので、メッキ補強材もそれ以降は普通鉄筋と同じく錆びることとなります。

現時点では、補強材は最も腐食しにくいエポキシ樹脂塗装鉄筋が優れていると考えられます。海岸での研究結果では、普通鉄筋もメッキ鉄筋も錆びて梁が破壊されていますが、エポキシ樹脂塗装鉄筋を使用したものは健全です。

一方、メッキ補強材はエポキシ樹脂補強材に変更することで、土壌と接触した場合のメッキ消耗や高アルカリ性環境でのメッキ消耗の課題を克服できる。NEXCO 要領は、腐食性がある環境でエポキシ樹脂塗装鉄筋の使用を推奨しているが、一般環境でも幅広く使用した方が社会資本は老朽化が進まない所以社会にとって有益であろう。

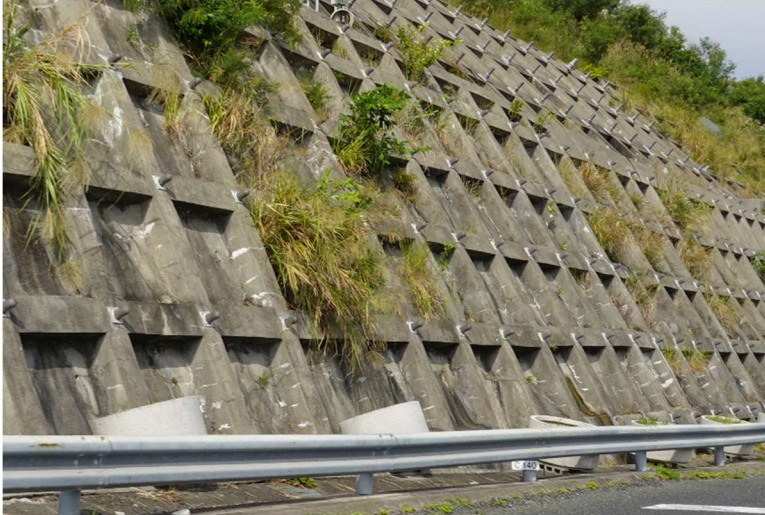
写真（図-8）の法枠では縦枠に多数のクラックが入っています。法枠の交点にクラックはありません。しかし錆が進行し折れた法枠（図-9）や 4 年経過した法枠の内部には、既に錆び始めた鉄筋が見られます（図-11）。

図-8 クラックが入った法枠  
沖縄県 高速道路

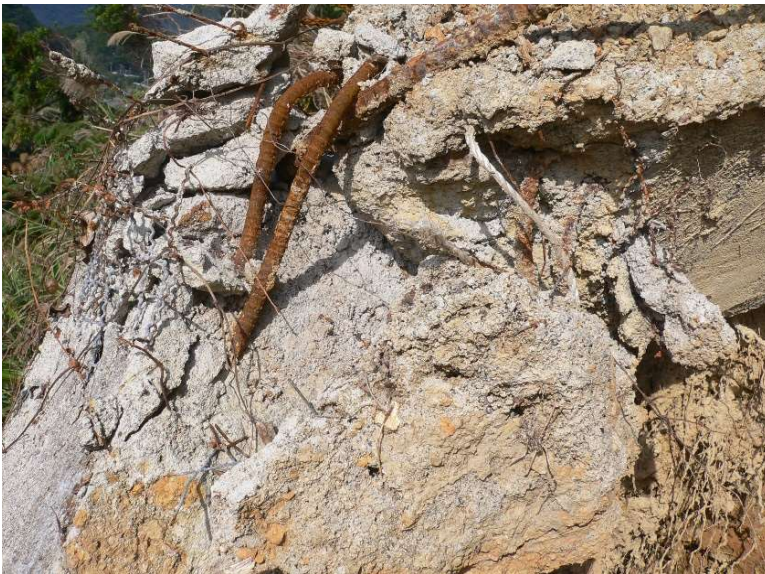
鹿児島県 奄美大島

図-9 交点で折れた法枠  
交点の鉄筋は赤錆だらけである。  
建設後 17 年経過

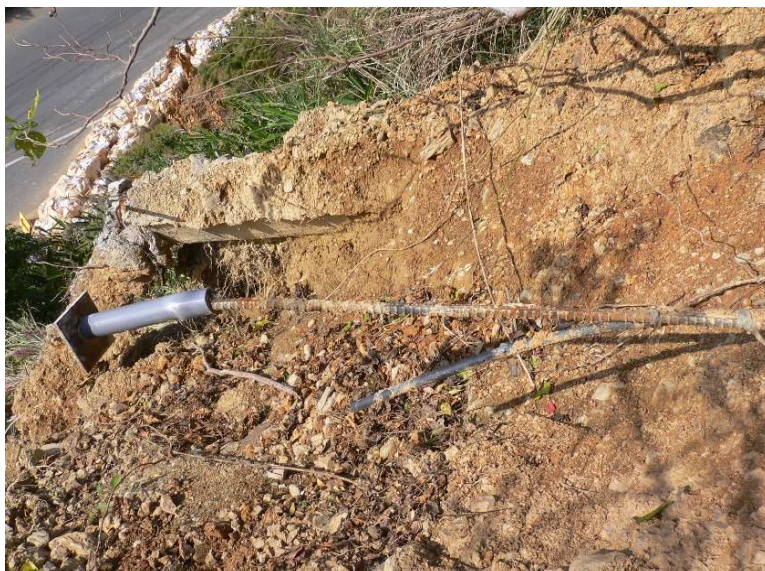
鹿児島県 奄美大島

図-10 交点にあったはずの法枠が無くなり補強材のみが残る。  
建設後 17 年経過

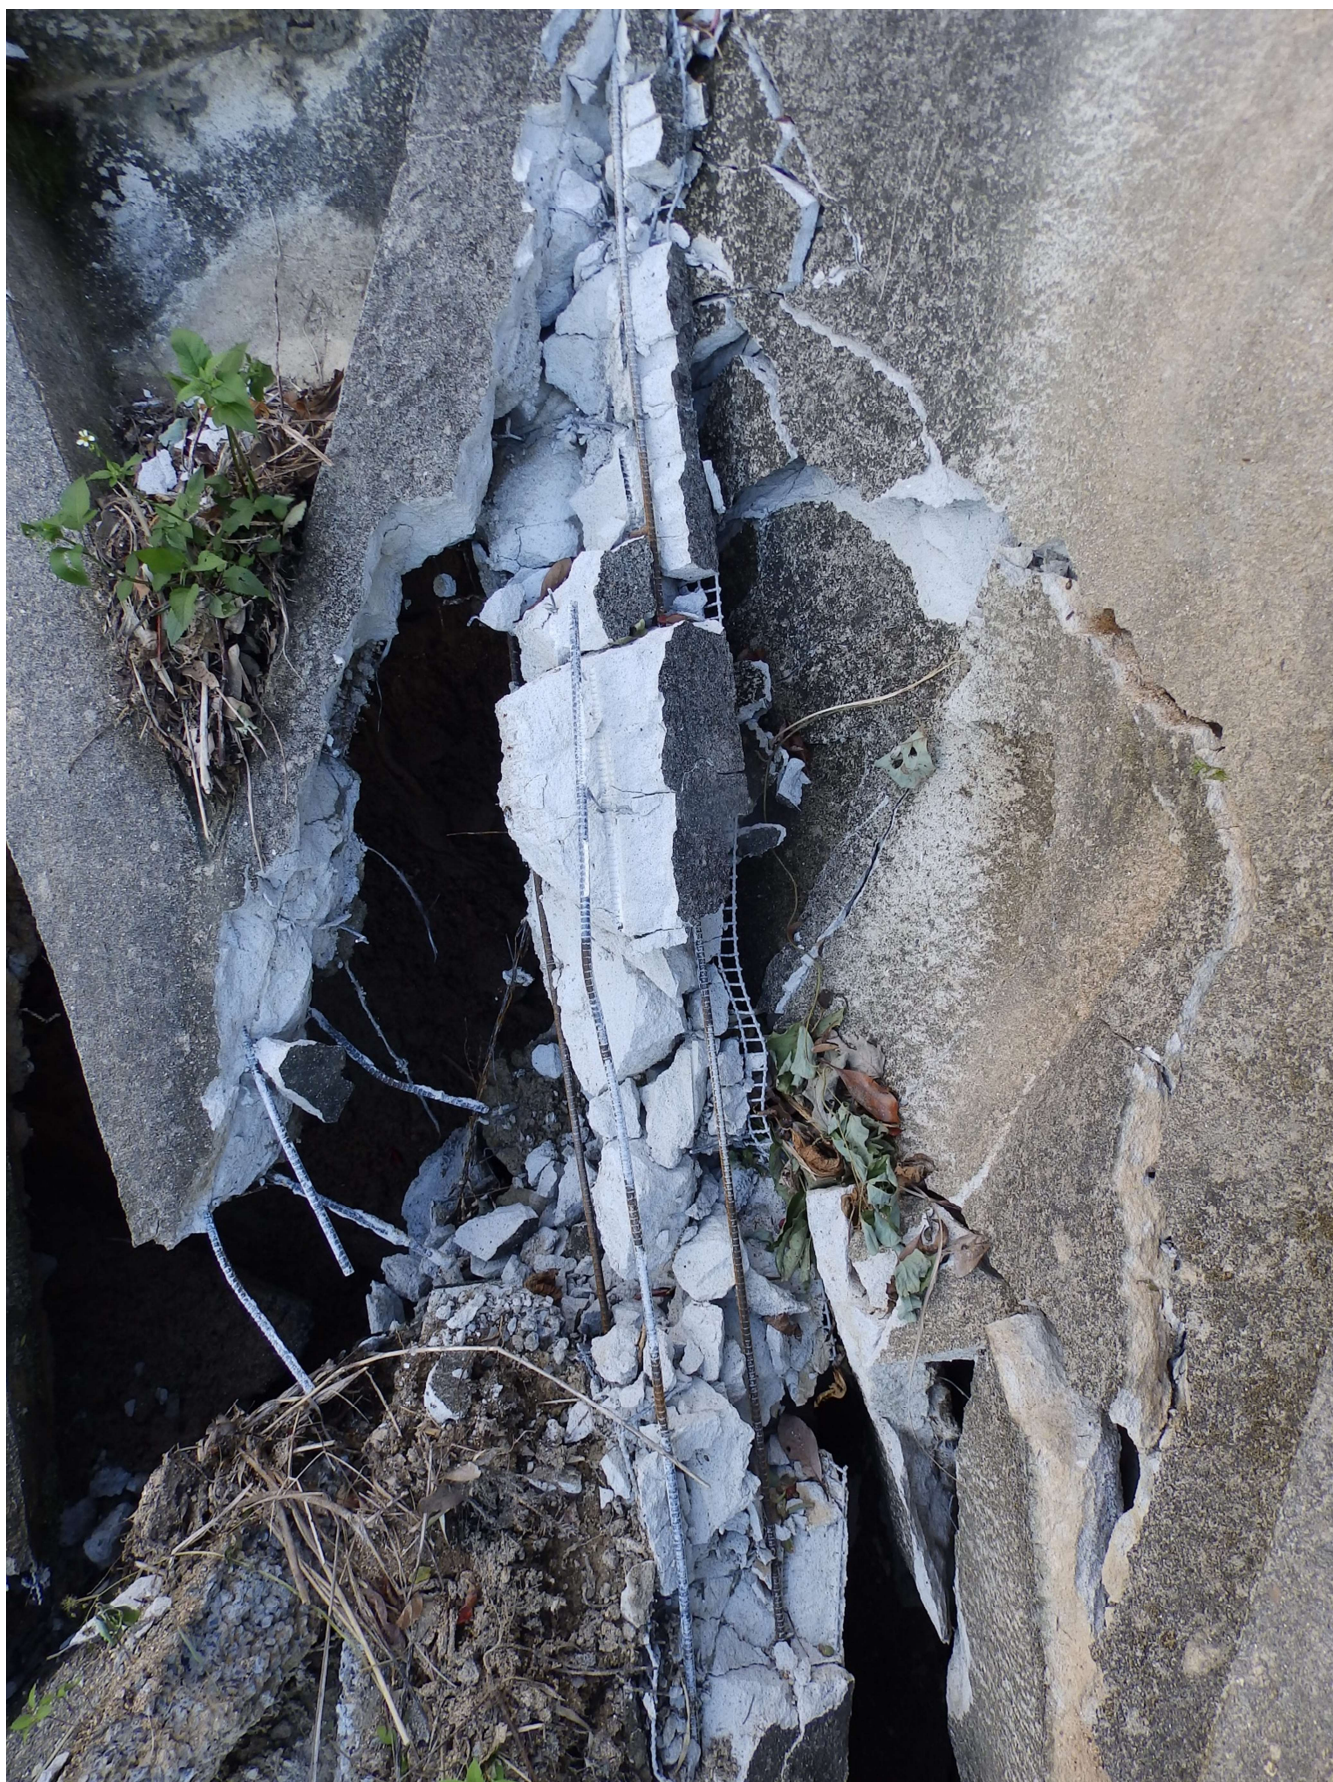
図-11 破壊された法枠の内部に見られる健全部（コンクリートがついた白色部）と錆が進行する箇所（黒褐色部）の分布状況。  
建設後4年経過 鹿児島県 南大隅市内之浦町

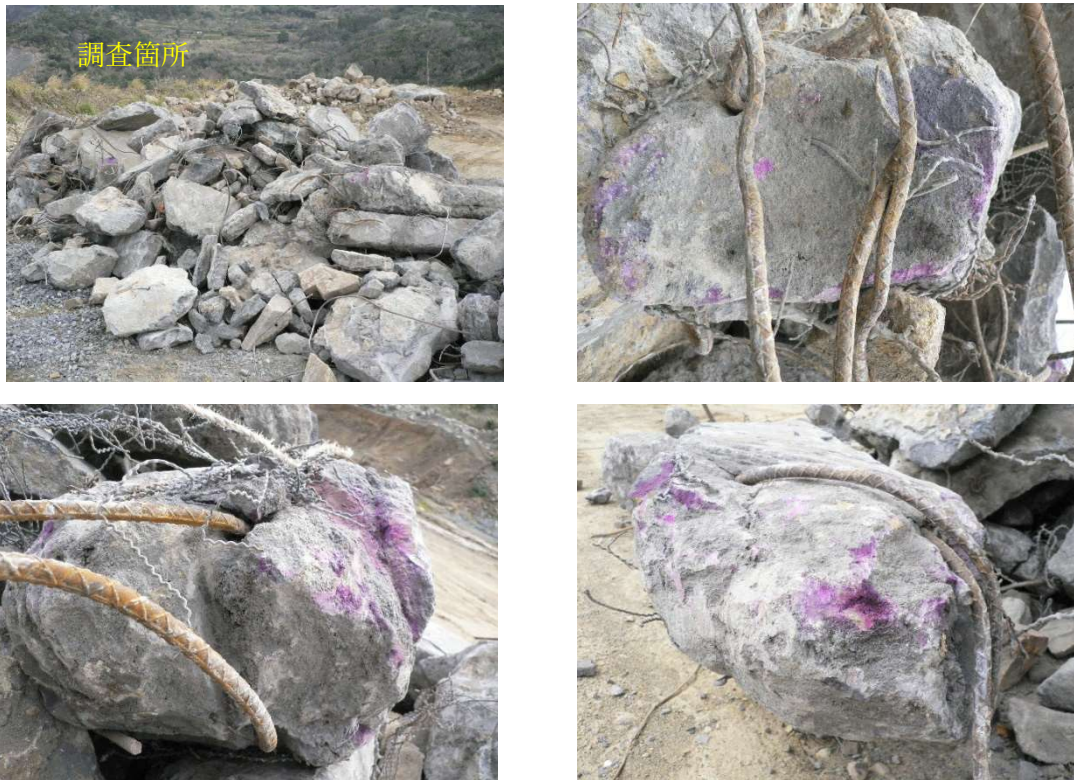
図-12 6年で中性化した法枠（梁断面で灰色の箇所）フェノールフタレイン溶液の噴霧で健全な個所は赤い色である。建設後6年経過 鹿児島県 南さつま市

現場打吹付法枠は、吹付モルタルの品質が不安定で、頻繁に透気性が高い層を形成しその部分から侵入する二酸化炭素のために急速に中性化が進行する。鉄筋コンクリート構造物では、内部の鉄筋が錆びるとコンクリートとの付着力が低下し、鉄筋コンクリート構造物は弱体化する。社会資本としては少なくとも 1 世紀は健全であって欲しいが、現在までに観察されている法枠内部の鉄筋腐食を考慮するとしても 1 世紀の使用には耐えられない。

この問題を解決するには、主筋として利用している普通鉄筋をエポキシ樹脂塗装鉄筋に換えれば良いが、エポキシ樹脂塗装鉄筋はまだ一般的に流通していないので、物価版の積算価格より随分高価であるため、容易には変更しにくい側面がある。同等の効果を持つ法枠以外の法面工を選択するのも一つの方法であろう。

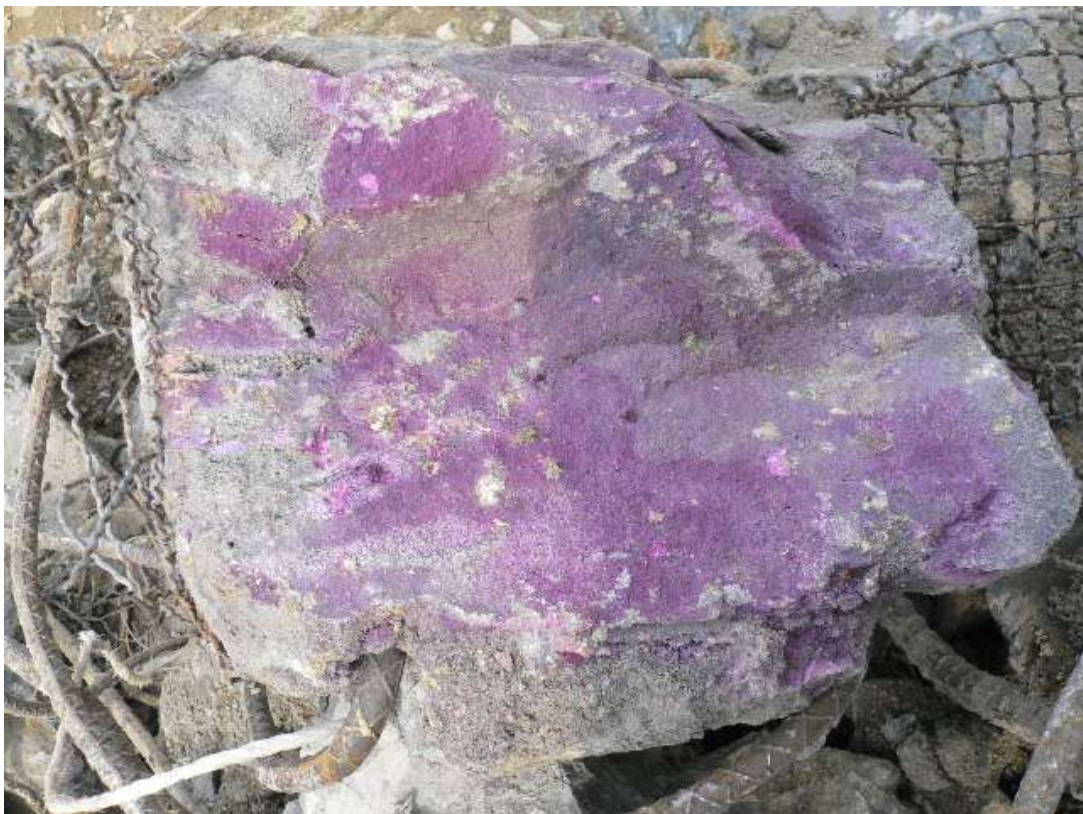
図-13 吹付モルタルの場合は、透気性が高い部分層状に形成され中性化が進行すると考えられます。この断面は調査した4断面では最も健全ですが主筋位置までは完全に中性化しています。建設後6年経過 鹿児島県 南さつま市
