## より良い社会資本整備を目指して

現在全国で幅広く使用されている「法枠+メッキ補強材の補強土」の耐久性上の課題を記載します。本来、この工法の耐久性は国や研究機関によって研究調査されるべきですが、現時点でその動きは有りません。

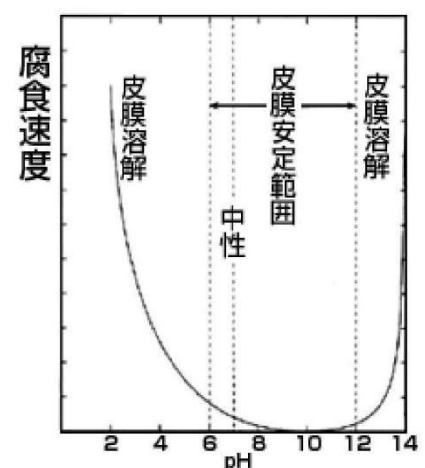
メッキの消失はごく自然なことと見られます。日本溶融亜鉛鍍金協会は、pH12 以上の高アルカリ性環境ではメッキ皮膜は溶解するとしています。コンクリートの内部は pH が 12~13 の強アルカリ性です。このため、メッキ皮膜は溶解することになります。

メッキが溶解するまではメッキが機能しても、その後はメッキ無しの普通鉄筋と同じ状態になり急速に腐食が進行すると考えられます。さらにメッキ補強材と地盤が接触していた場合メッキの土壌中の耐用年数は 24~25 年（日本溶融亜鉛鍍金協会）とされているので、メッキ補強材もそれ以降は普通鉄筋と同じく錆びることとなります。

図-5 メッキと pH の関係  
(日本溶融亜鉛鍍金協会)

現時点では、補強材は最も腐食しにくいエポキシ樹脂塗装鉄筋が優れていると考えられます。海岸での研究結果では、普通鉄筋もメッキ鉄筋も錆びて梁が破壊されていますが、エポキシ樹脂塗装鉄筋を使用したものは健全です。

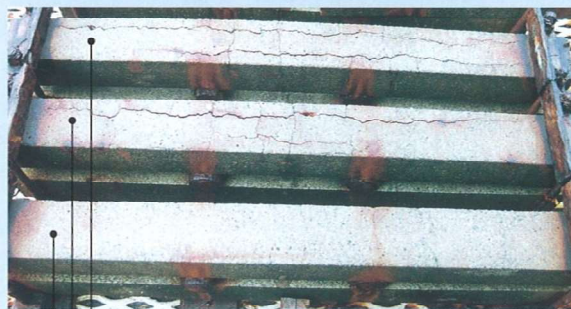
### 海水飛沫帯での15年暴露試験

無処理鉄筋 (内部鉄筋に沿ったひびわれあり)

亜鉛めっき鉄筋 (同上)

エポキシ樹脂塗装鉄筋 (ひびわれなし)

一方、メッキ補強材はエポキシ樹脂補強材に変更することで、土壌と接触した場合のメッキ消耗や高アルカリ性環境でのメッキ消耗の課題を克服できる。NEXCO 要領は、腐食性がある環境でエポキシ樹脂塗装鉄筋の使用を推奨しているが、一般環境でも幅広く使用した方が社会資本は老朽化が進まない所以社会にとって有益であろう。
