# 金網の常識を超える IR 被覆鉄線金網

IR 被覆鉄線は、従来の金網の常識を超える長期耐久性能を有しています。数々の試験でそれは証明されていますが、鉄線の性能を現場に適用した事例を中心に見てみましょう。詳細な実験結果は、<https://www.towaron.co.jp> をご覧ください。

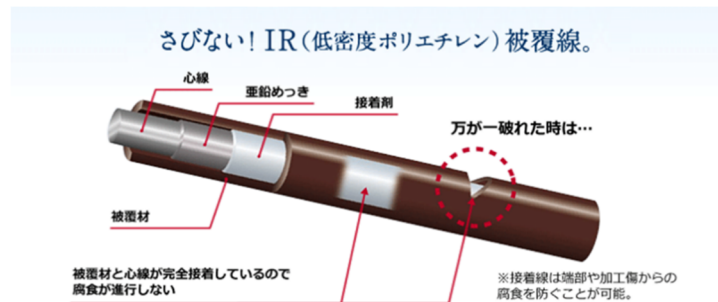
図-1 IR 被覆鉄線金網の構造

IR 被覆鉄線の最大の特徴は、従来の金網の改善点であった金網交点に作用する衝撃力にも強く、寒冷な環境でも割れにくいことです。これは、図-1 に示したように金属イオンを樹脂の分子構造に組み入れたアイオノマー樹脂とし、メッキ鉄線に完全接着することで実現できました。

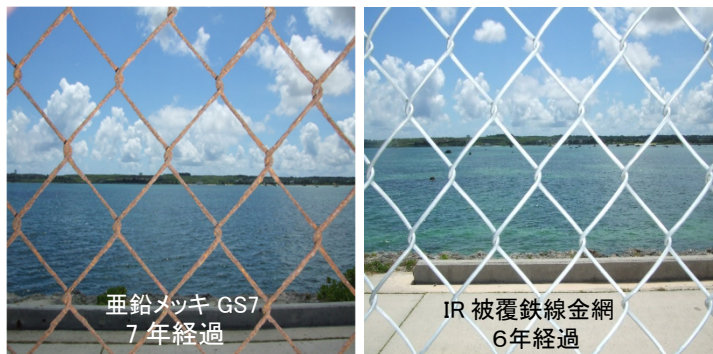
図-2 メッキ金網と IR 被覆鉄線金網の比較

沖縄県の空港で使用した2種類の金網の腐食状況について図-2 を示します。左側は、金網としては最大のメッキ量（400 g /㎡以上）の亜鉛メッキ金網です。海水飛沫が飛んでくる過酷な環境では、建設後7年でボロボロです。一方、右側の IR 被覆鉄線金網の方は、6年経過時点でほとんど変化が有りません。亜鉛メッキ金網の場合は、繰り返し張替えが必要になりますが、IR 被覆鉄線金網の場合は、長期に亘って張替えの必要が有りません。

初期建設コストでは、割高ですがその後の張替えを考慮すると、遥かに IR 被覆鉄線金網が割安になります。このため、IR 被覆鉄線金網は幅広く使用されつつあります。

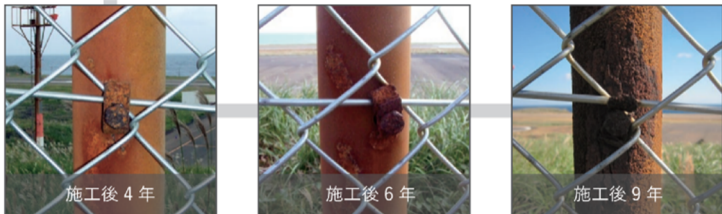
図-3 火山性ガス飛来地での状況

火山地帯で見られる噴気は、亜硫酸ガス・硫化水素・塩化水素など腐食性ガスを含んでいます。このため、メッキ品の支柱は、図-3 のように施工後9年でボロボロに錆びていますが、IR 被覆鉄線金網には、変化が見られません。

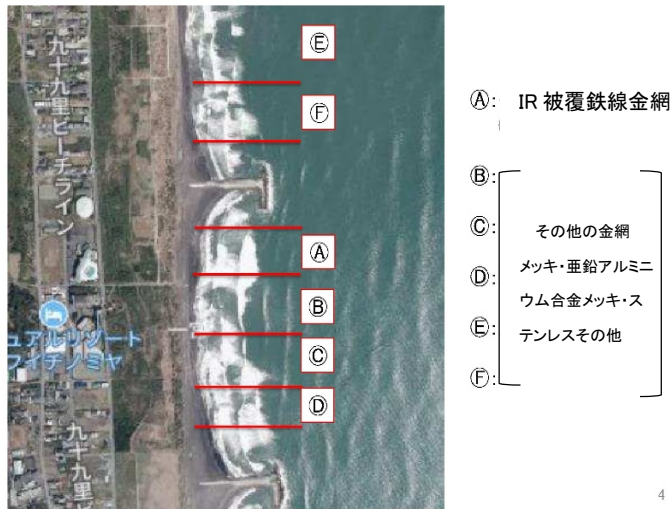
図-4 かごマット設置環境

使用箇所は、海が荒れると波の衝撃が繰り返し作用する過酷な環境です。ここに、図-4 に示した①～⑥の金網を素材としたかごマットが施工されました。IR 被覆鉄線金網の他には、ステンレス金網・メッキ金網・亜鉛アルミニウム合金メッキなどが使用されています。

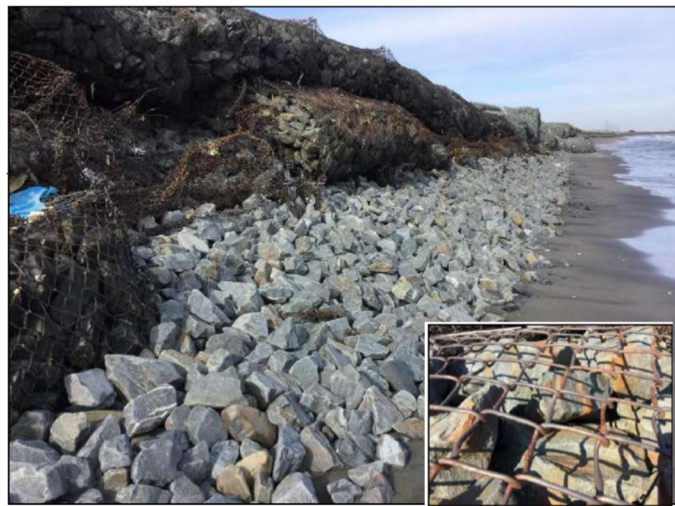
図-5 破壊されたかごマット

設置後約14年程度経過した結果では、線材が海水に漬かるうえ、繰り返し金網の交点や結び目に大きな応力が作用するので、1種類の金網を除きすべての金網に破壊に至る損傷が認められました。図-5 は、その中の一例で、既にかごマットが破壊され中詰石が散乱しています。

ステンレスを使用したかごマットでは、網の交点部分で孔食による破断が進行しており、メッキ金網では亜鉛アルミニウム合金（耐久性を高めた線材）を使用しているかごマットも錆びて中詰石が抜け出しています。

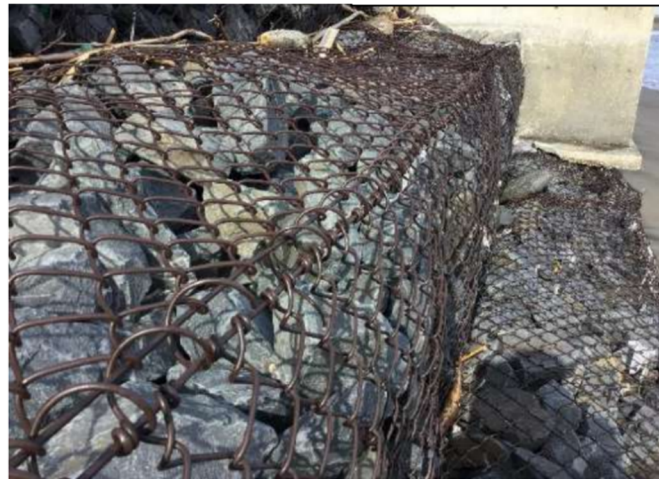
図-6 14年経過後も健全な IR 被覆鉄線かごマット

このような厳しい環境でも IR 被覆鉄線を使用かごマットは健全な状態を維持していました（図-6）。

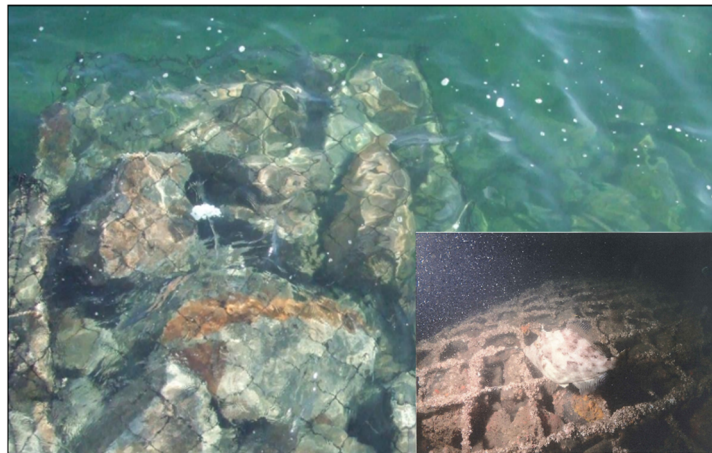
図-7 海水中のかごマット

海水中ではこれまで金属製の金網は使用出来ませんでしたが、IR 被覆鉄線金網は皮膜が破れない上に非常に長期の塩水噴霧試験でも安定しているので、東京港で平成27年に海水中で IR 被覆鉄線金網が使用されました（図-7）。

東京湾の写真は、施工直後の写真ですが、図-7 の右下の写真は、門司港に施工して3年後の状態です。IR 被覆鉄線金網に多量の生物が付着しています。海水中で使用する IR 被覆鉄線の場合は、皮膜の厚さを1.0 mmとした厚いものが使用されています。
